Scheda di valutazione biomeccanica Metodo V.T.A. protocollo S.I.A.

| ID | Ubicazione | Parco via Gadolini | <input type="checkbox"/> Vincolo di tutela | Data rilievo | 22/12/2023 |
| 13285 | Genere e specie | Prunus pissardi | <input checked="" type="checkbox"/> Urgenza di intervento | Ultimo aggiornamento | 30/07/2026 |

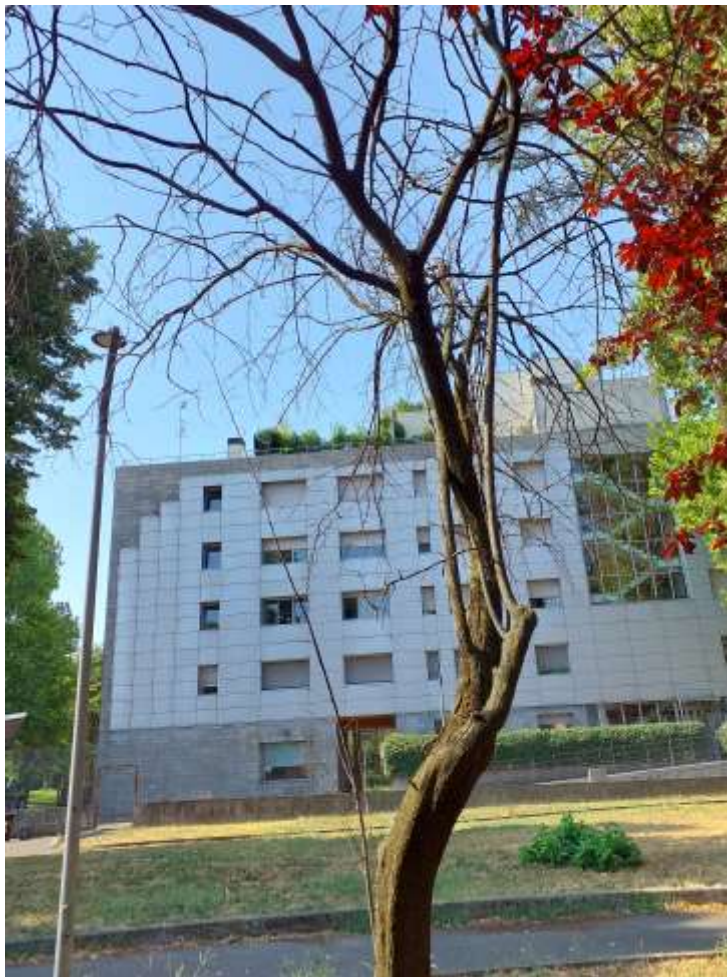
| Vigore vegetativo | Seccume intenso | Fitopatie | Seccume, pianta morta | | |
| Anomalie strutturali | Inclinazione del giudizio | | | | |
| Valore oramentale | Scarso | FATTORE DI RISCHIO: | Elevato | Classe di Propensione al cedimento | C |

| Visivo fino all'abbattimento dall'albero | Non necessaria | Non necessario | Non necessari | non necessari | Per morte |

Abbattere la pianta morta

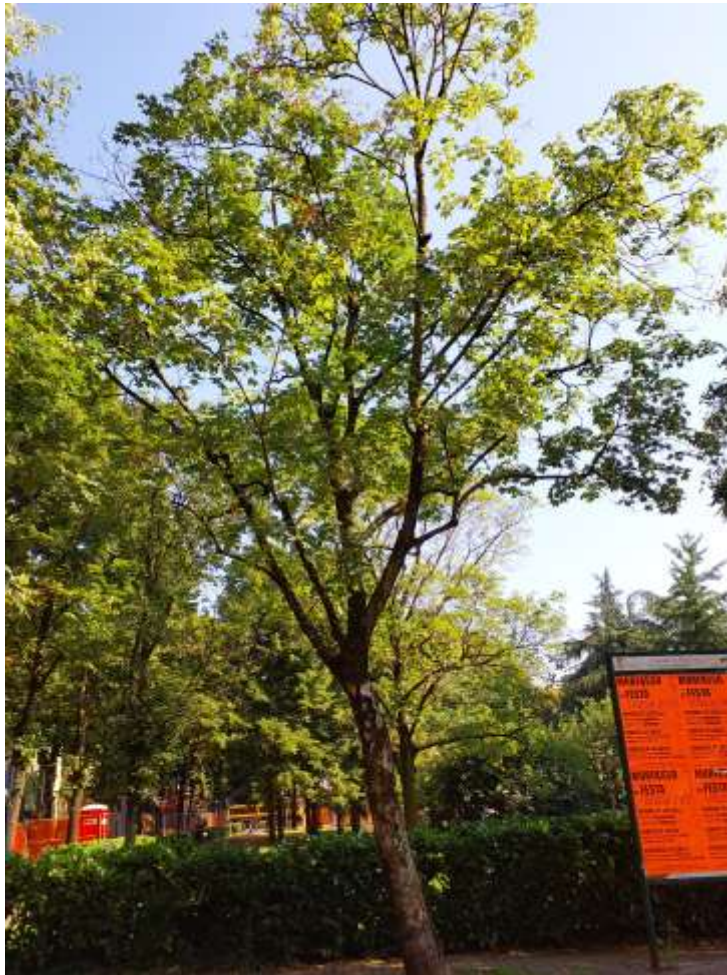
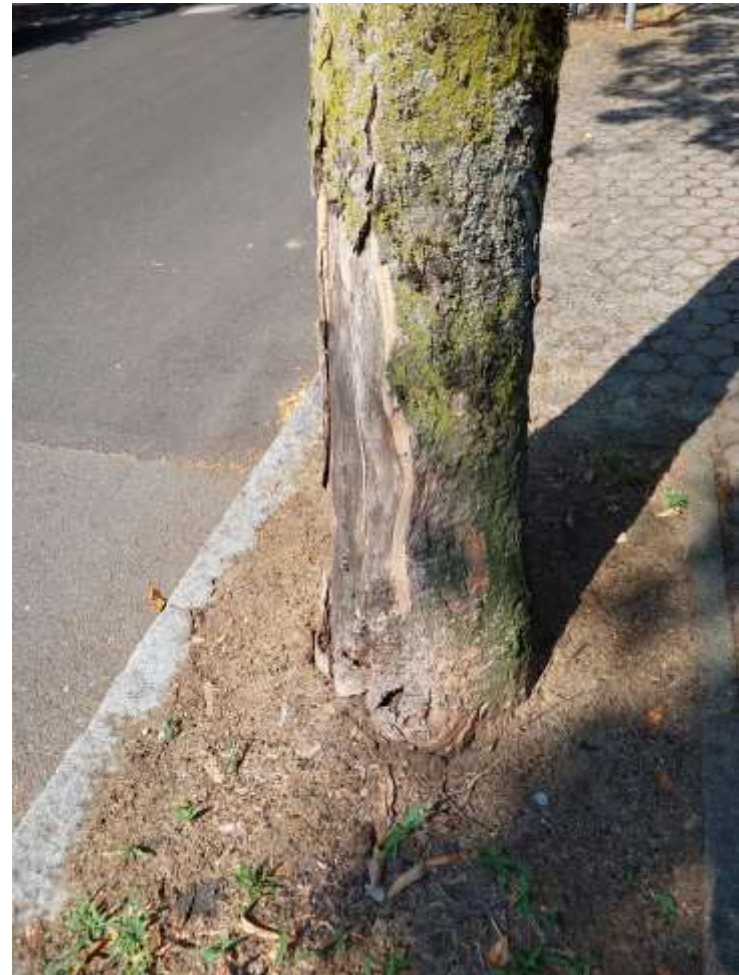
| Vigore vegetativo | Scarso | Fitopatie | Seccume | | |
| Funghi cariogeni evasi | Pres4enti saprofuti | | | | |
| Anomalie strutturali | Significativa inclinazione del fusto lato ovest con squilibrio chioma, ferita al fusto lato sud-est da danno meccanico, tessuto necrotico in posizione basale | | | | |
| Valore oramentale | Scarso | FATTORE DI RISCHIO: | Estremo | Classe di Propensione al cedimento | C-D |

| Visivo fino all'abbattimento | Non potare | Non necessario | | Non necessari | Per rischio fitostatico |

Spianta di scarso valore oramentale e con problemi non risolvibili

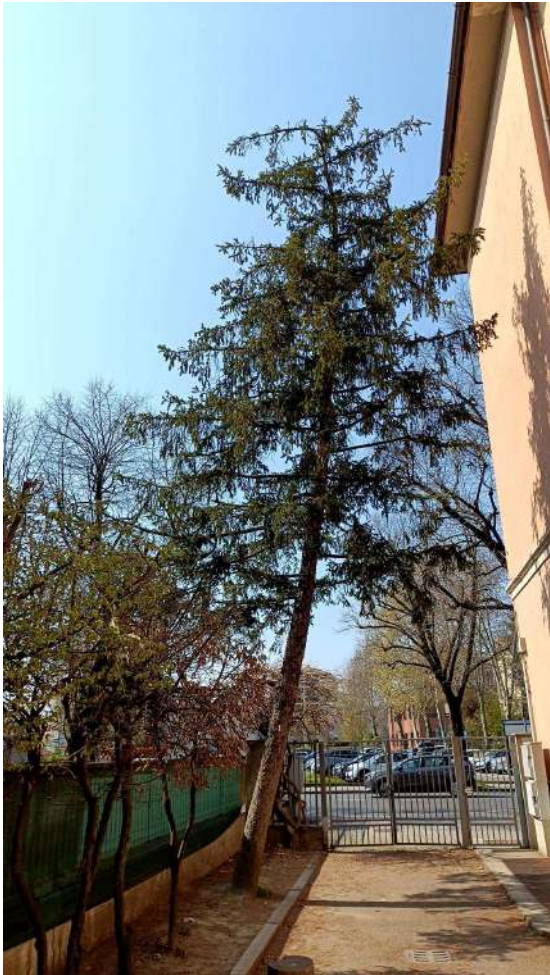
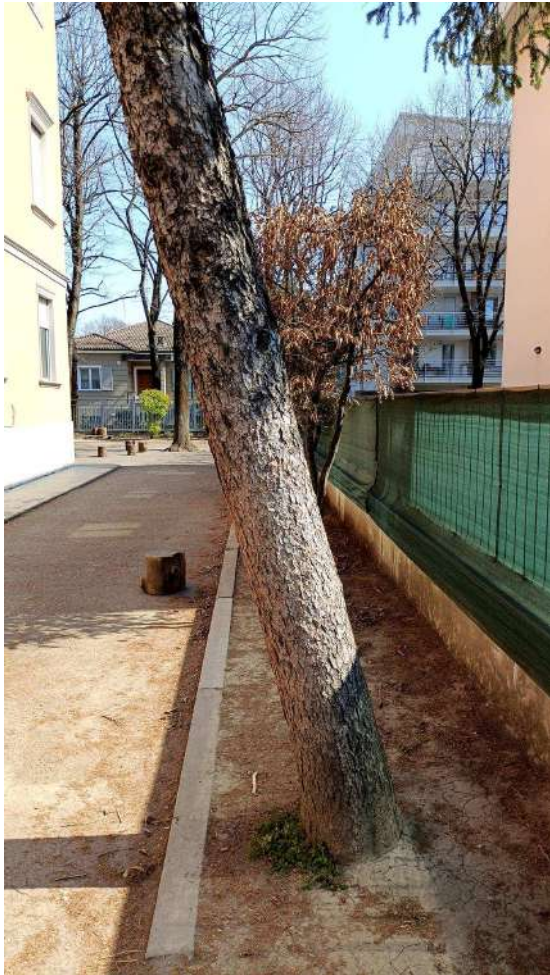
| Vincoli stazionali | Muretto perimetrale 50 cm sud, asfalto 40 cm nord | | | | |

| Vigore vegetativo | Scarso | Fitopatie | Modesto seccume | | |
| Anomalie strutturali | Forte inclinazione lato nord con ripresa verticale solo parziale, cimale spezzato 1,5 m | | | | |
| Valore oramentale | Scarso | FATTORE DI RISCHIO: | Estremo | Classe di Propensione al cedimento | C-D |

| Visivo fino all'abbattimento | Non potare | Non necessario | | Non necessari | Per rischio fitostatico e impossibilità di recupero |

Si prescrive l'abbattimento per rischio fitostatico e impossibilità di recupero. In sostituzione si consiglia il proseguimento della siepe di *Carpinus betulus* presente nell'aiuola

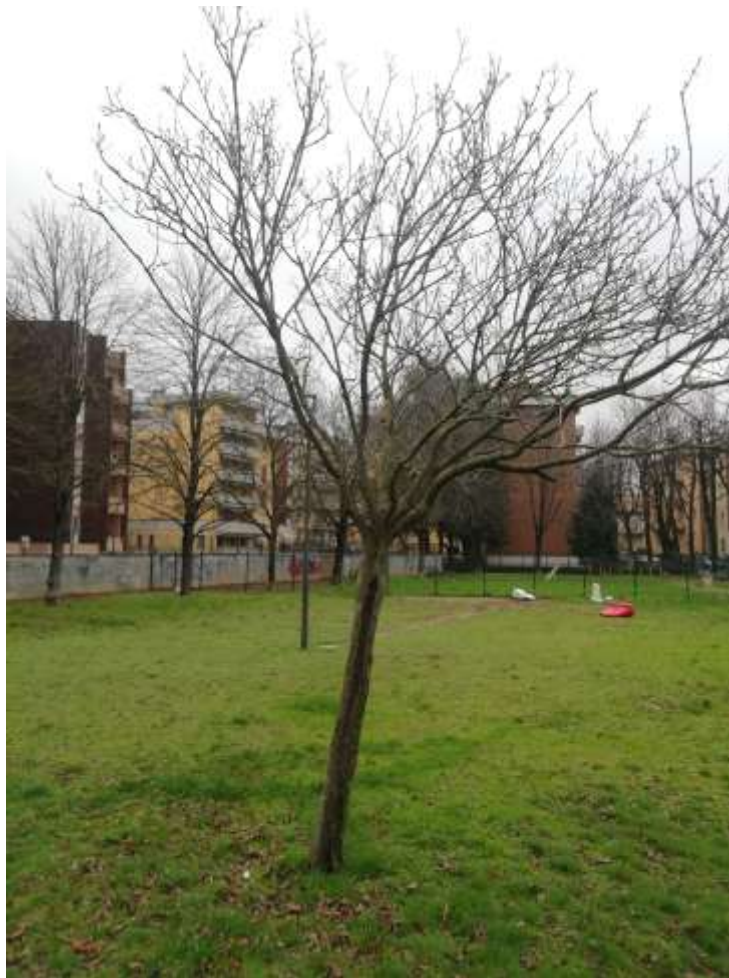
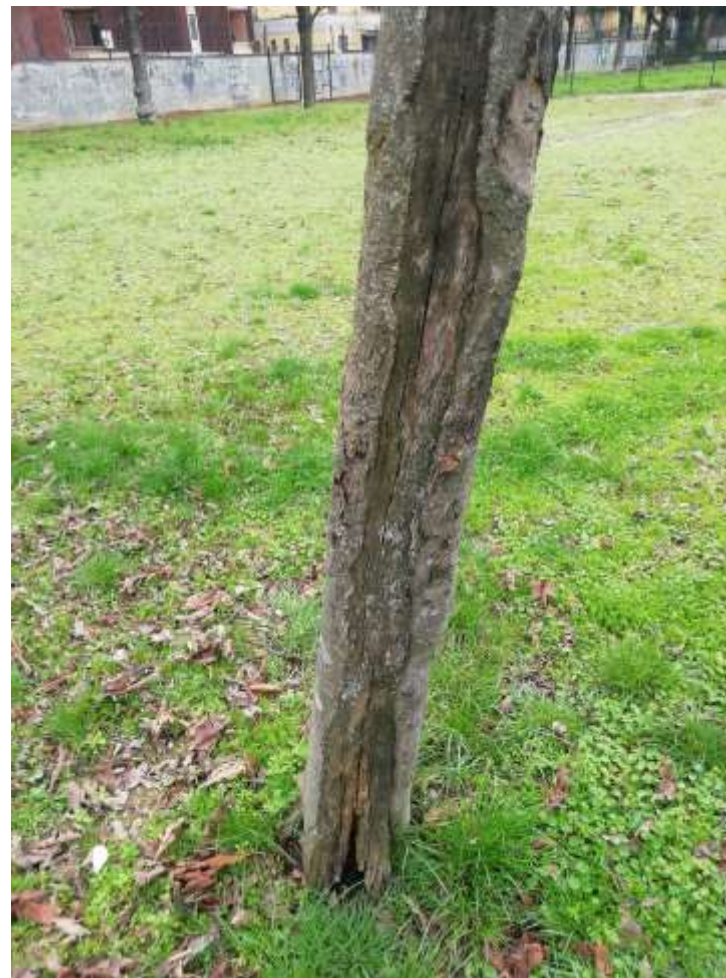
| VALUTAZIONE BIOMECCANICA | | | | | |
|---|---|---|---|---|---|
| Vigore vegetativo | Buono | Fitopatie | carie al colletto e al fusto | | |
| Anomalie strutturali | Cavitazione al colletto con carie su tutto il fusto fino al castello lato ovest | | | | |
| Valore oramentale | Discreto | FATTORE DI RISCHIO: | Estremo | Classe di Propensione al cedimento | C-D |

| INTERVENTI MANUTENTIVI | | | | | |
|---|---|---|---|---|---|
| Visivo fino all'abbattimento dall'albero | non necessaria | Non necessario | non necessario | non necessario | Per rischio fitostatico |

Gravi anomalie ma pianta avente dimensione molto ridotta, programmare l'abbattimento
