# PRIMO PIANO DI ELIMINAZIONE DELLE BARRIERE ARCHITETTONICHE –P.E.B.A.

ENTRO LA CERCHIA MURARIA CINQUECENTESCA DI PIACENZA

## R07-2.0 SCHEDE DEGLI EDIFICI

## FASCICOLO 07 \_SCUOLA D'INFANZIA E PRIMARIA TAVERNA

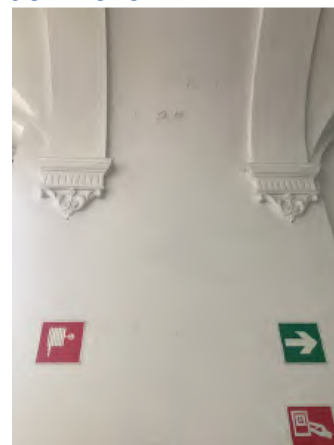
## Foto del rilievo

Assenza di segnali di vie di fuga e uscite di emergenza accessibili (Pellicola su supporto luminoso esistente)

Inserire segnali delle vie di fuga e delle uscite di emergenza accessibili in autonomia alle persone con disabilità motorie.

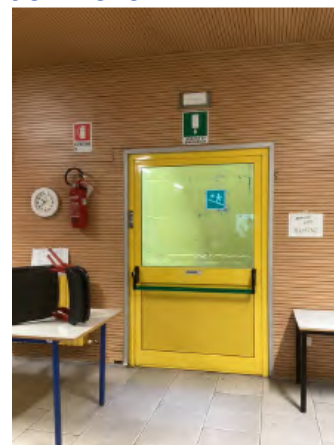
**Foto del rilievo**

Assenza di segnali di vie di fuga e uscite di emergenza accessibili (Pellicola su supporto luminoso esistente)

Inserire segnali delle vie di fuga e delle uscite di emergenza accessibili in autonomia alle persone con disabilità motorie.

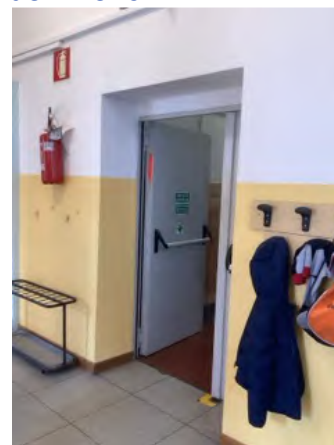
**Foto del rilievo**

Assenza di segnali di vie di fuga e uscite di emergenza accessibili (Pellicola su supporto luminoso esistente)

Inserire segnali delle vie di fuga e delle uscite di emergenza accessibili in autonomia alle persone con disabilità motorie.

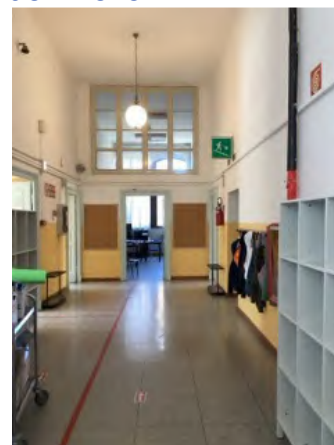
**Foto del rilievo**

Assenza di segnali di vie di fuga e uscite di emergenza accessibili (Pellicola su supporto luminoso esistente)

Inserire segnali delle vie di fuga e delle uscite di emergenza accessibili in autonomia alle persone con disabilità motorie.

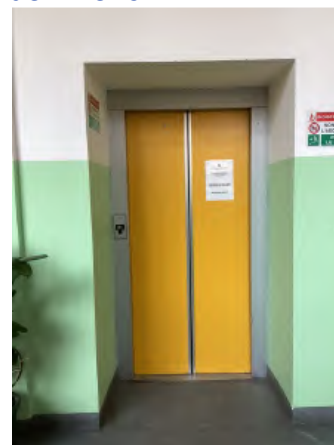
### Foto del rilievo

Assenza di segnali di vie di fuga e uscite di emergenza accessibili (Pellicola su supporto luminoso esistente)

Inserire segnali delle vie di fuga e delle uscite di emergenza accessibili in autonomia alle persone con disabilità motorie.

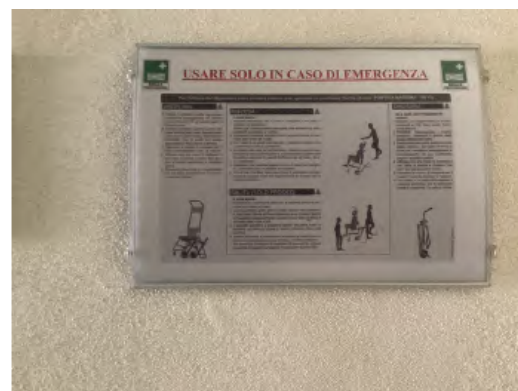
### Foto del rilievo

Assenza di segnali di vie di fuga e uscite di emergenza accessibili (Pellicola su supporto luminoso esistente)

Inserire segnali delle vie di fuga e delle uscite di emergenza accessibili in autonomia alle persone con disabilità motorie.

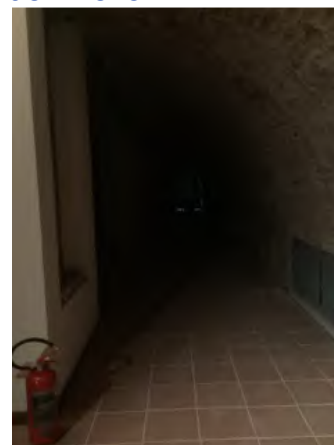
### Foto del rilievo

Assenza di segnali di vie di fuga e uscite di emergenza accessibili (Pellicola su supporto luminoso esistente)

Inserire segnali delle vie di fuga e delle uscite di emergenza accessibili in autonomia alle persone con disabilità motorie.

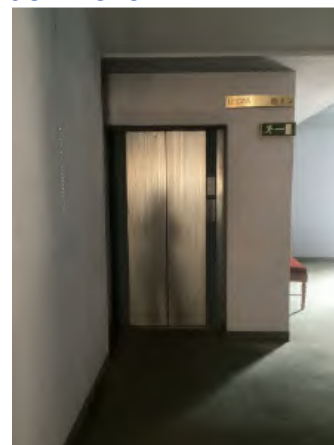
### Foto del rilievo

Assenza di segnali di vie di fuga e uscite di emergenza accessibili (Pellicola su supporto luminoso esistente)

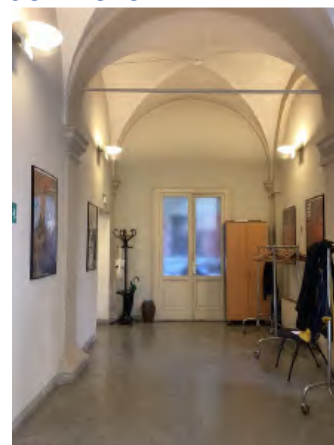
**Foto del rilievo**

Assenza di segnali di vie di fuga e uscite di emergenza accessibili (Pellicola su supporto luminoso esistente)

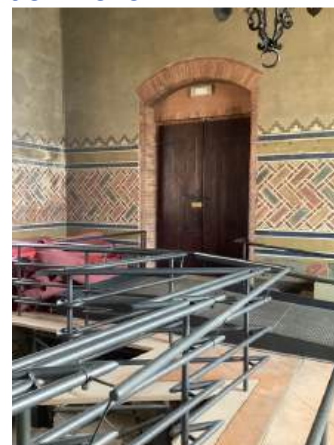
### Foto del rilievo

Assenza di segnali di vie di fuga e uscite di emergenza accessibili (Pellicola su supporto luminoso esistente)

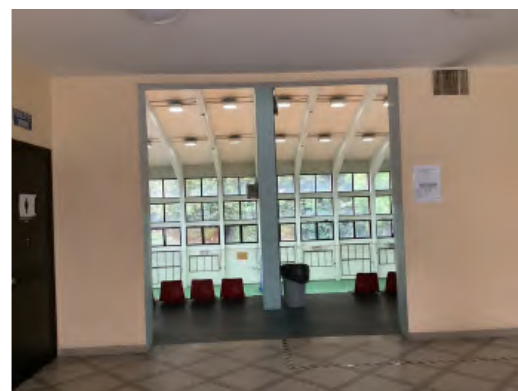
**Foto del rilievo**

Assenza di segnali di vie di fuga e uscite di emergenza accessibili (Pellicola su supporto luminoso esistente)

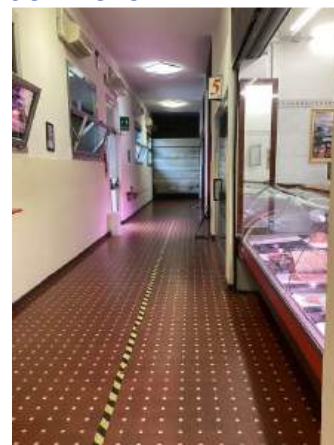
**Foto del rilievo**

Assenza di segnali di vie di fuga e uscite di emergenza accessibili (Pellicola su supporto luminoso esistente)

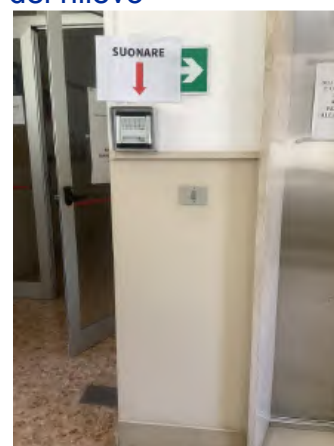
### Foto del rilievo

Assenza di segnali di vie di fuga e uscite di emergenza accessibili (Pellicola su supporto luminoso esistente)

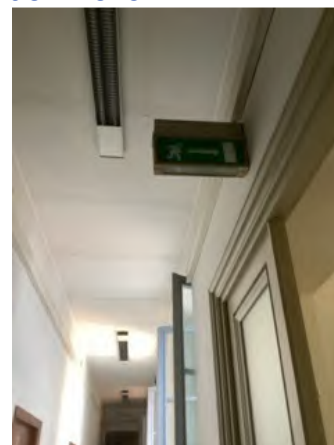
**Foto del rilievo**

Assenza di segnali di vie di fuga e uscite di emergenza accessibili (Pellicola su supporto luminoso esistente)

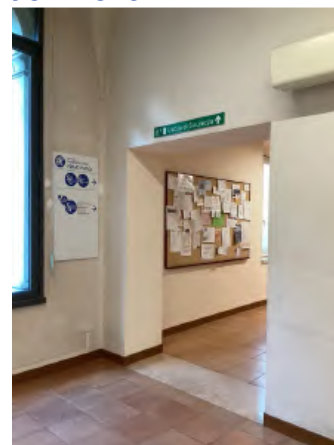
### Foto del rilievo

Assenza di segnali di vie di fuga e uscite di emergenza accessibili (Pellicola su supporto luminoso esistente)
