La Qualità multifunzionale relativa è ottenuta dalla ponderazione degli elementi di rete ecologica esistenti e di progetto PSC 2016.

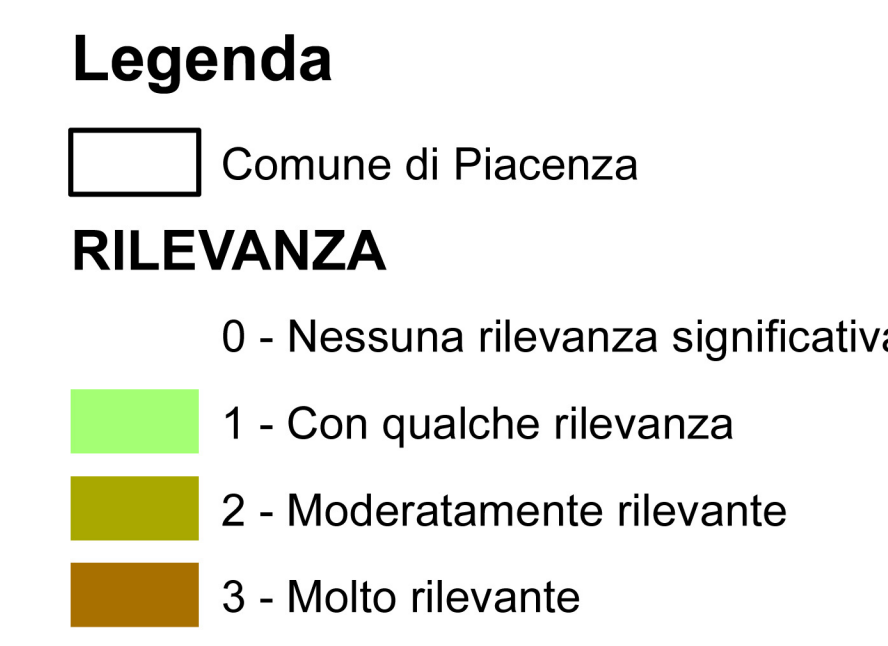
Mostra le aree di maggiore vulnerabilità del presente Sistema, rispetto alla situazione attuale e rispetto alla pianificazione vigente,

- assenza di connessione ecologica e di fruizione Trebbia-Nure
- carenze della componente vegetazionale lungo il Nure
- insufficiente infrastrutturazione verde del contesto comunale e insufficiente continuità delle aree verdi esistenti
- servizi di regolazione climatica e delle acque insufficienti, in particolare nelle aree urbane a criticità idraulica
